# Comune di Tiriolo

ISTITUTO COMPRENSIVO STATALE DI TIRIOLO  
PIANO DI INTERVENTO POR FESR ASSE II  
OBIETTIVO C

PROGETTO DEFINITIVO – ESECUTIVO

TAV. N° 01  
RELAZIONE TECNICA

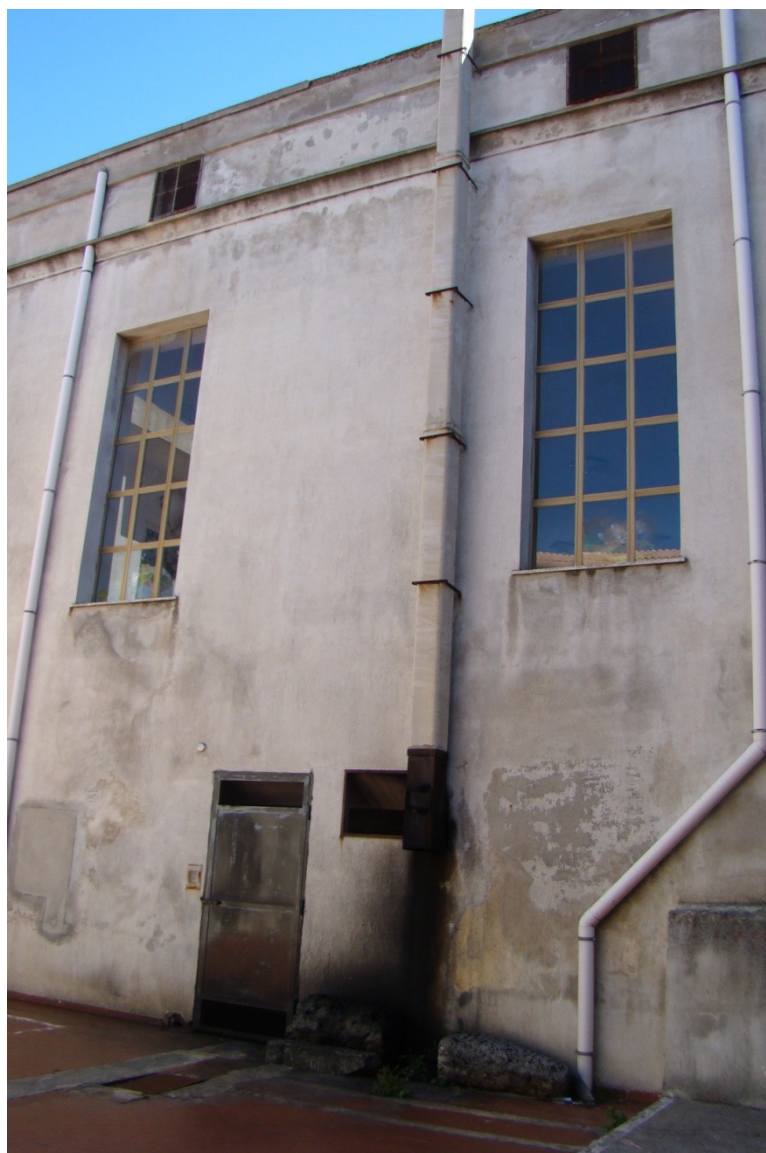
Sono presenti, nel sottotetto dell'immobile, alcuni detriti provenienti presumibilmente da preesistente manto di copertura (lastre di cemento-amianto) di cui necessita la rimozione e lo smaltimento per come previsto dalla normativa vigente; si prevede inoltre la rimozione e lo smaltimento anche della canna fumaria della centrale termica della scuola elementare anch'essa in cemento amianto.

Per come già in precedenza indicato, le problematiche di tipo impiantistico riguardano sia il locale adibito a centrale termica, sia la caldaia, sia la canna fumaria per l'espulsione dei fumi.

- il vano centrale termica non si presenta in buono stato di conservazione e necessita di adeguato rifacimento;
- la caldaia esistente a gasolio, sottodimensionata in relazione all'edificio, presenta inoltre componenti malfunzionanti che ne consigliano la sostituzione;
- le tubazioni dell'impianto evidenziano consistenti segni di ruggine che dimostrano uno stato di sensibile degrado e deterioramento;
- sulla superficie dell'attuale canna fumaria, in acciaio ed in cemento-amianto, è manifesta la presenza di vari fori che ne compromettono la funzionalità; considerata quindi anche la negativa peculiarità del materiale, si ritiene opportuno sostituirla installandone una nuova di più idonee caratteristiche costruttive (acciaio inox a doppia parete coibentata);

*Locale caldaia Scuola Elementare e canna fumaria in eternit*

Sarà effettuata la rimozione dell'amianto della canna fumaria esistente e delle parti rinvenute nel sottotetto.

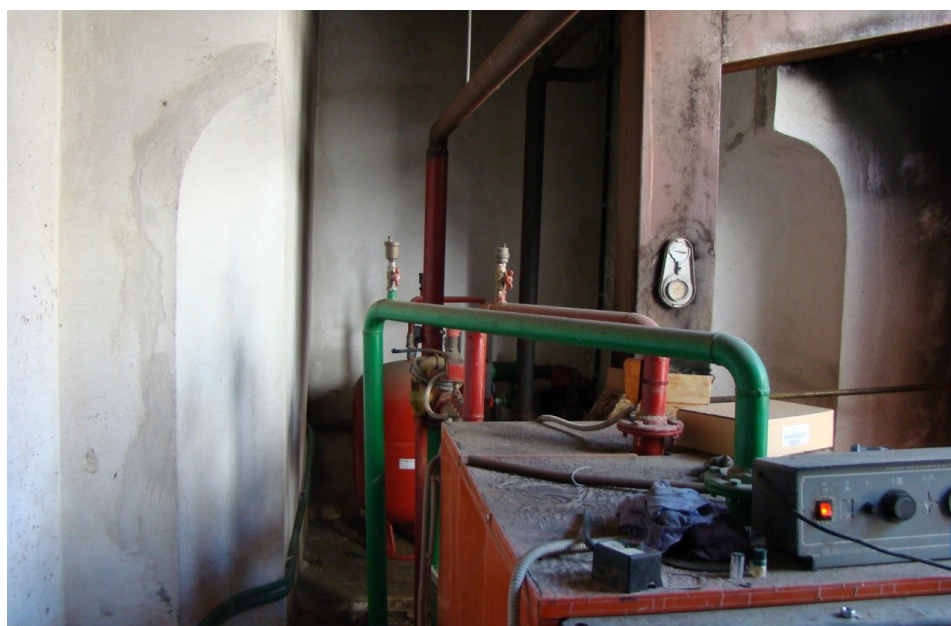
La centrale termica risulta ubicata all'interno dell'immobile, a piano terra, ed ha accesso diretto dal cortile interno dell'edificio. Lo stato d'uso degli apparati costituenti l'impianto termico esistente, non risulta adeguato ed attualmente non garantisce un sufficiente riscaldamento degli ambienti.

*Caldaia della Scuola Elementare alimentata a gasolio*

Considerato che è volontà dell'Amministrazione Comunale convertire gli impianti esistenti fruendo della futura metanizzazione, che consentirà un approvvigionamento del gas combustibile a più basso costo per l'Amministrazione Comunale, si ritiene opportuna la predisposizione dei tubi per il passaggio del gas naturale.
